## Vigre, Jæren kommune

Revidert oktober 2015. Petter Snilsberg

**NOTAT – NATURRESTAURERING MED TILTAKSBESKRIVELSE OG VEDLEGG**  
**August 2015**

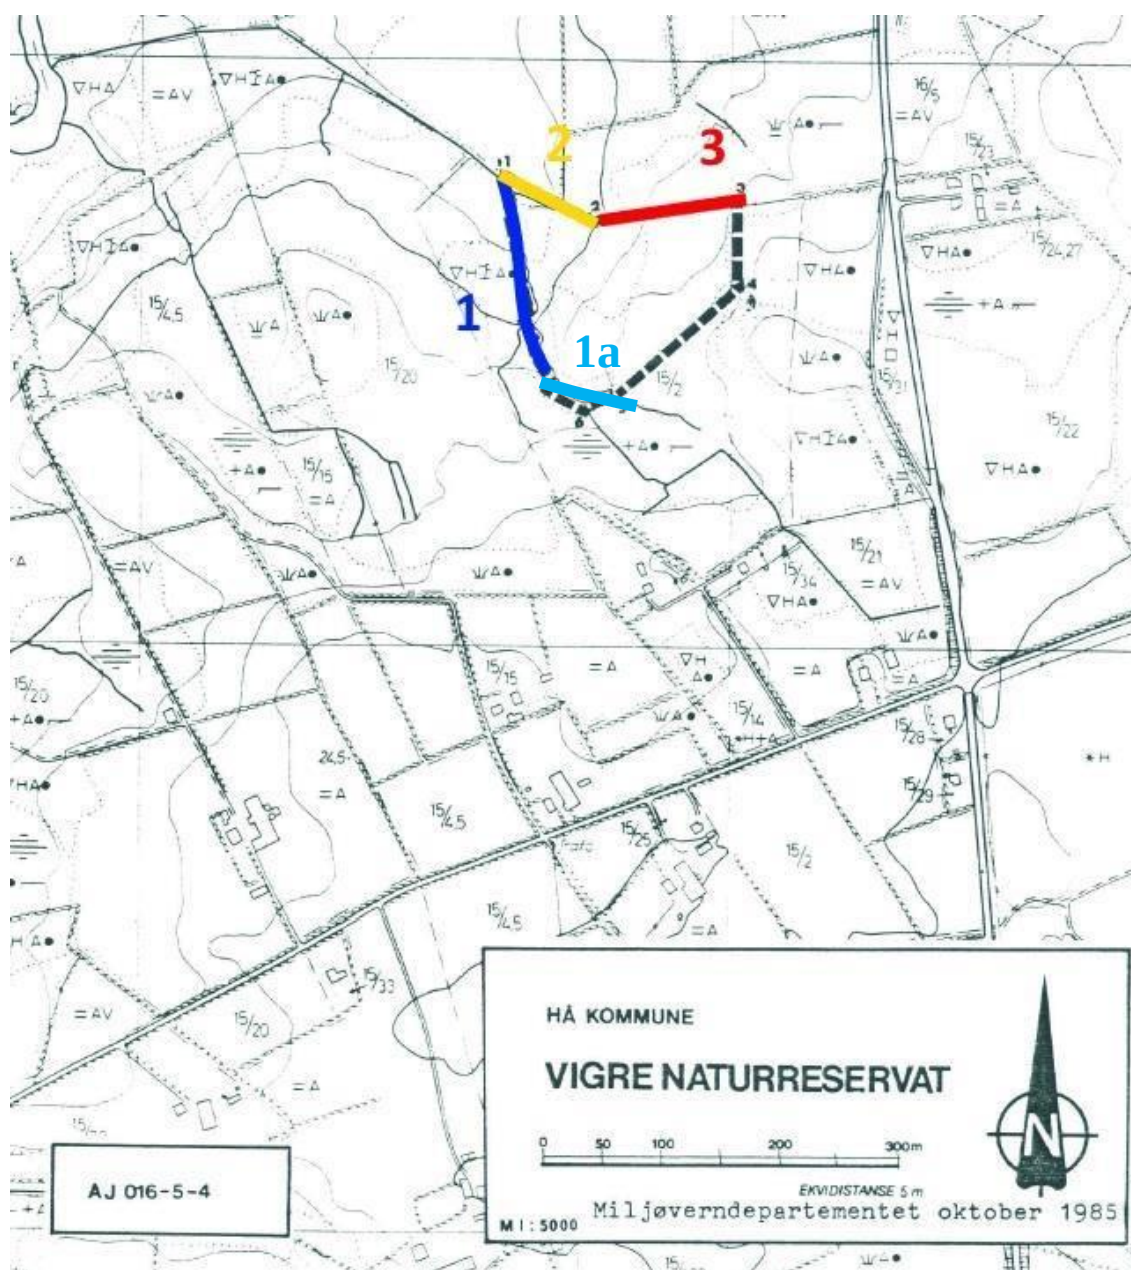
Figur 1. Kart over Vigre med registrerte dreneringsgrøfter. Grøftene er merket med farger og tall.

| | Dybde | Bredde | Helling | Innsynkning | Tiltak* | Kommentar |
|---|---|---|---|---|---|---|
| Grøft 1 | 1 m | 5 m | Bratt | Lite, mye stein og morene | Legge drenerør i grøft 1 langs hele vestsiden av reservatet.<br><br>Fylle igjen over røret med stedegne masser.<br><br>Rørdimensjonen ble ikke målt, men antas ca 300-400 med mer. Nytt drenerør bør være ca 50% større enn eksisterende rør fra sør. | Drensvann inn fra drenerør fører med mye næringsstoffer. Bekkeløp med stein og jord. Legge drenerør videre forbi myra, for å redusere næringsstoffene. |
| Grøft 1a | 1 m | 4 m | Slak | Lite | Nylig grøftet (se flybilde 2014). Del av grøft som ligger innenfor reservatet legges i rør og kobles sammen med rør fra sør.<br>Fylle igjen over røret med stedegne masser. Mulig å benytte voll på reservatsiden. | Det er ikke målt vannmengder som går i grøfta.<br><br>Det må skaffes data fra drencsystem i området med tilførselsareal samt gjennomføres vannføringsmålinger under flomperioder |
| Grøft 2 | 1,5 m | 2 m | Bratt | Lite | Naturlig gjenvekst | Gravd i morene, store stein som gjerde mot nabo. For bratt til å gjøre tiltak. |
| Grøft 3, | 1 m | 2-3 m | Bratt og slakere mot øst | Lite | Naturlig gjenvekst | En sone på 3 m med gjerde på begge sider. Fuktig med takrør. Mulig å tette grøfta noe, men kan renne over til nabo og beitemark. |

Avløpet i grøft 1 og 1a kan legges i rør langs hele reservatgrensen og helt ned til samløpet med grøft 2 (ved utløpet i det nordvestre hjørnet), slik at gjødslingseffekten av jordbruksvannet ikke vil gi noe effekt inn mot reservatet. Grensen for reservatet går på kanten/i bunnen av grøft 1, slik at plugging neppe blir aktuelt.

Grøft 1a ligger delvis inne i reservatet, helt i sør, og den delen av grøfta kan legges i rør som kobles på nytt rør i grøft 1.

Fra flybilde ser en 2-3 kildeutslag / bekker som kommer inn i grøft 1 fra vest. Det må sikres at vannet fra vest ikke graver / eroderer langs nytt rør, slik at vann må ledes inn i røret.
