## Vedlegg 3: **SKJØTSELSNOTAT FOR LYGÅS-LYSGÅRD FUGLEFREDNINGSOMRÅDE, VERDAL**

Restaurering av våtmark vha amfibiemaskin i Lyngås-Lysgård fuglefredningsområde – åpning av vannspeil og kanaler og etablering av hekkeøyer innen beltet med vannvegetasjon, 2019 – 2022.

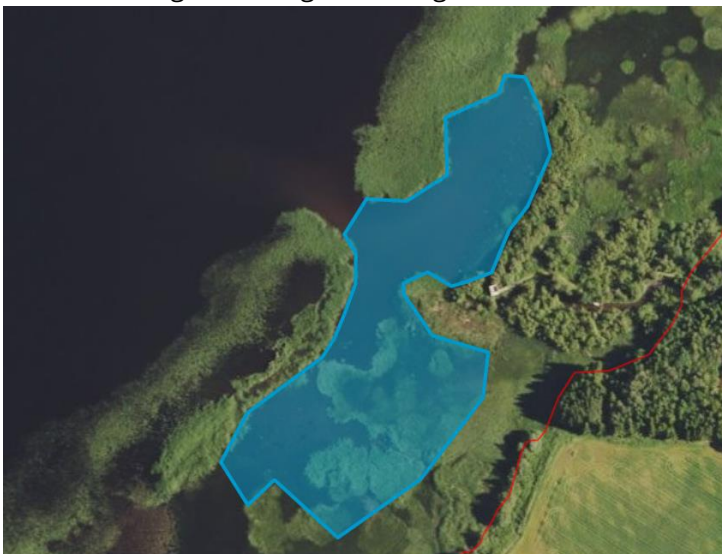
Figur 4. Oppdraget i 2019 var å slå vannvegetasjon i ca halvparten av dette 18 dekar store feltet merket blått, utenfor fugletårnet ved utløpet av Tømmeråsbekken. Kartverket (GisLink)

Etter anbudsrunde og befaring med tilbydere juni 2019, ble slått av vannvegetasjon utenfor fugletårnet gjennomført i august samme år. Oppdraget ble utført ved bruk av en amfibiemaskin, en liten men anvendelig maskin som går både til vanns og til lands (se bilde, figur 8). Oppdraget var å slå ca. 9 dekar, halvparten av blått felt i figur 4, for å etablere «blue-lines» langs land inne i takrørbeltet med åpninger ut mot åpent vann. Dette for å få en bedre vanngjennomstrømming med utvasking av næringsstoffer og dermed hindre fullstendig gjengroing.

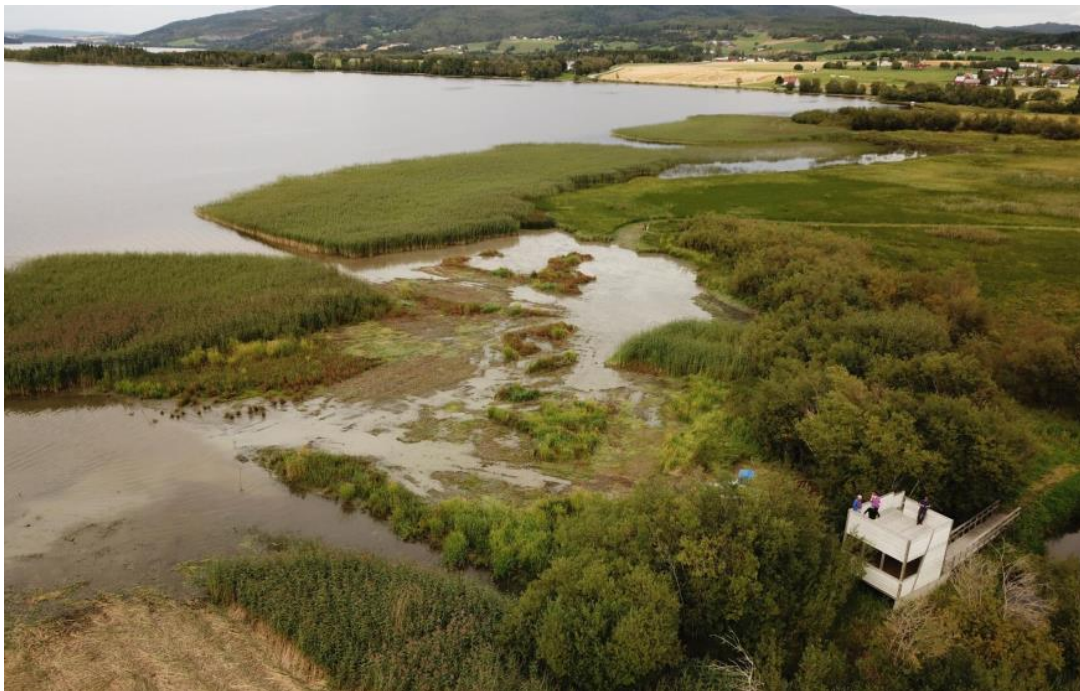
Figur 5. Under gjennomføringen av slått og ilandkjøring av vannvegetasjon 2019. Fra utløpet av Tømmeråsbekken, retning nordover. Foto Erlend Skutberg, SNO

Den organiske massen/slått vannvegetasjon, ble kjørt til land og deponert etter anvisning fra grunneier. SNO tok dronefoto underveis, figur 5, og etter utført slått, figur 6. Det er særlig grasarten takrør som tåler slått dårlig og som etter 3 års slått, vil gi opp.

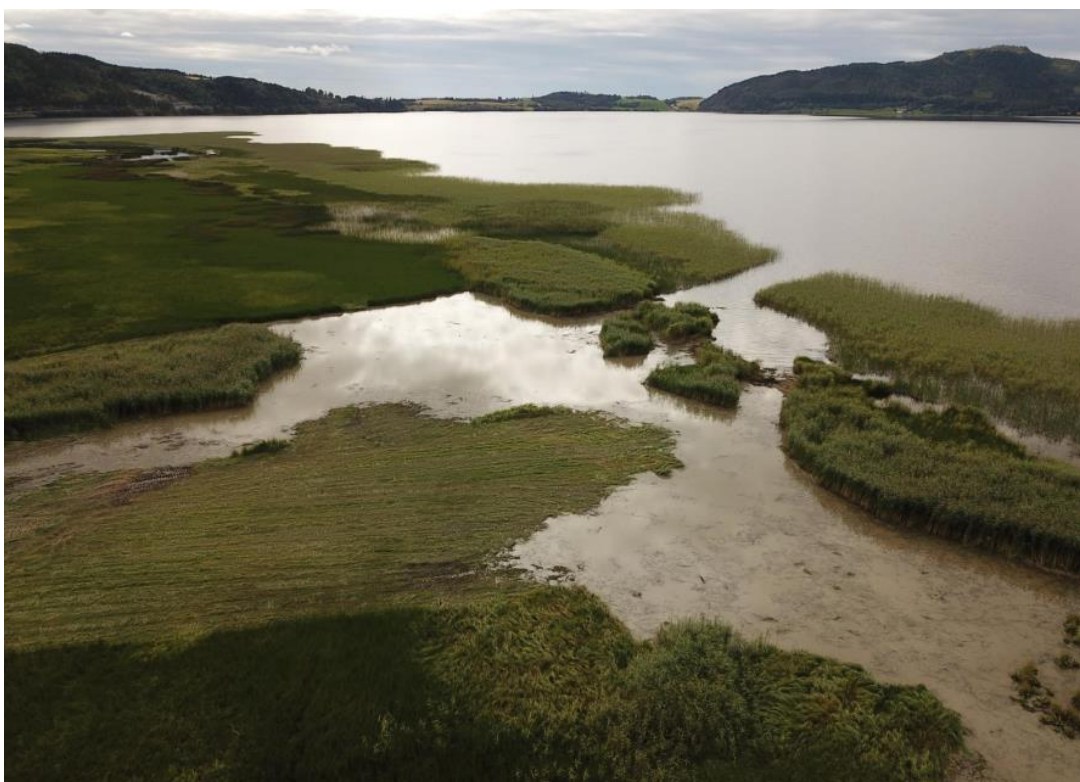
Figur 6. Etter gjennomføringen av slått og ilandkjøring av vannvegetasjon 2019. Fra like sør for utløpet av Tømmeråsbekken, retning sørover. Foto Erlend Skutberg, SNO

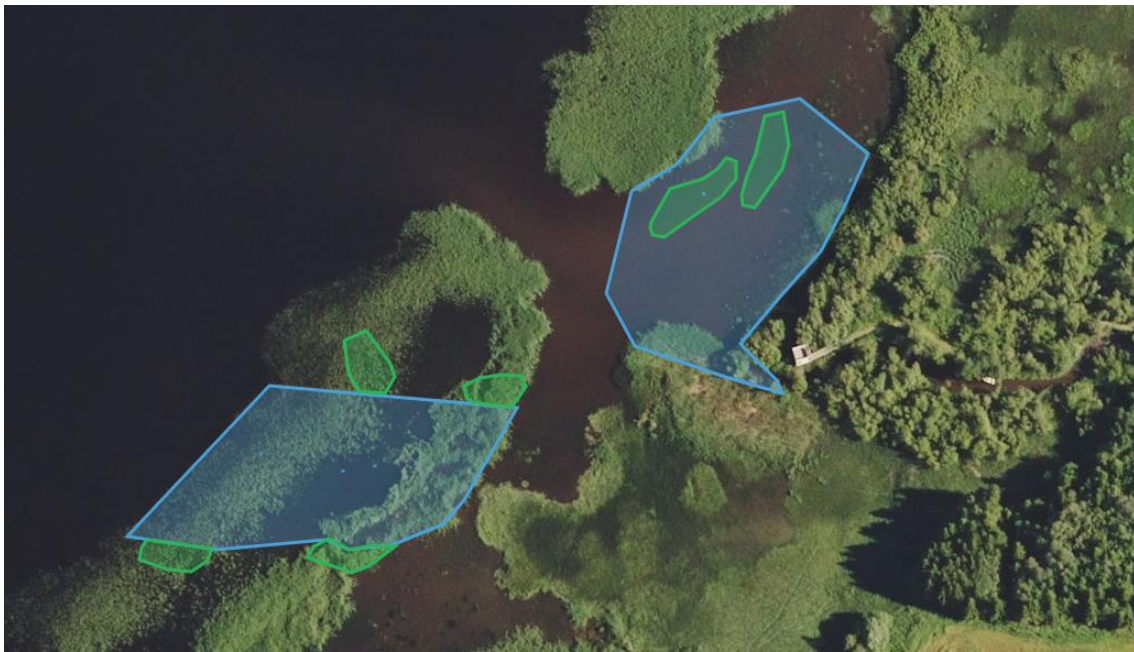
Figur 7. Innen blå felt graves planter og mudder opp og legges på grønne felt som øyer. Kartverket (GisLink)

For å korte ned avstanden fra gravepunkt til punkt for deponering, og samtidig forbedre hekkemulighetene for fugl, ble masser lagt opp slik at det ble dannet øyer. Oppdraget ble planlagt som vist i figur 7.

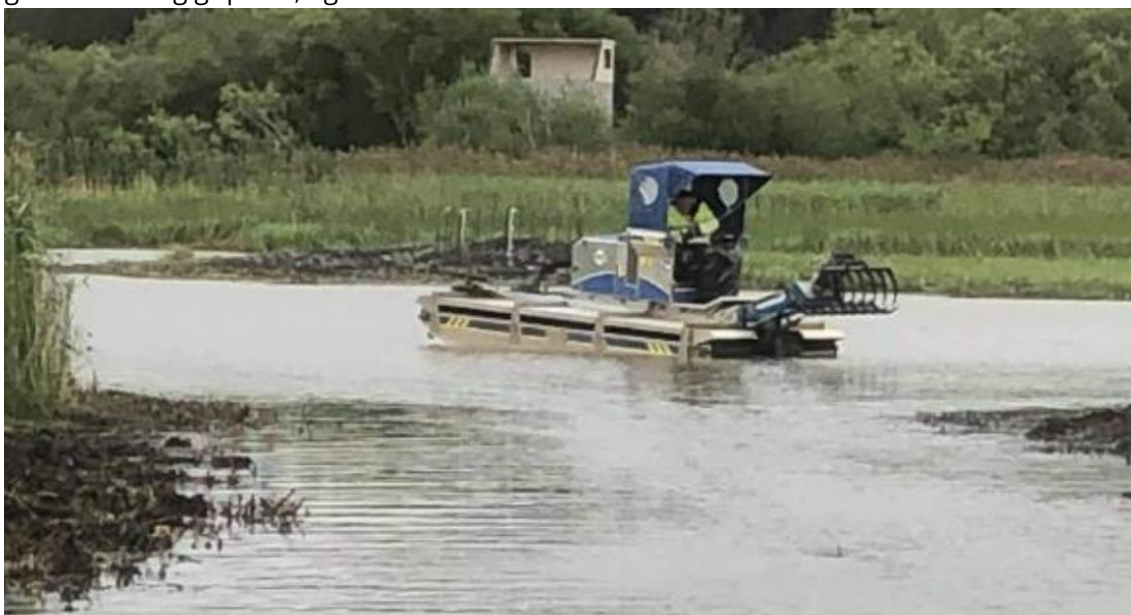
Figur 8. Amfibiemaskin med gripeklo utenfor fugletårnet, 2020. Foto Reidar Lindahl, Vassklippar'n.

Utstyr som ble påmontert amfibiemaskinen og brukt til både å grave mudder og fjerne røtter, var graveskuffe og gripeklo, figur 8.

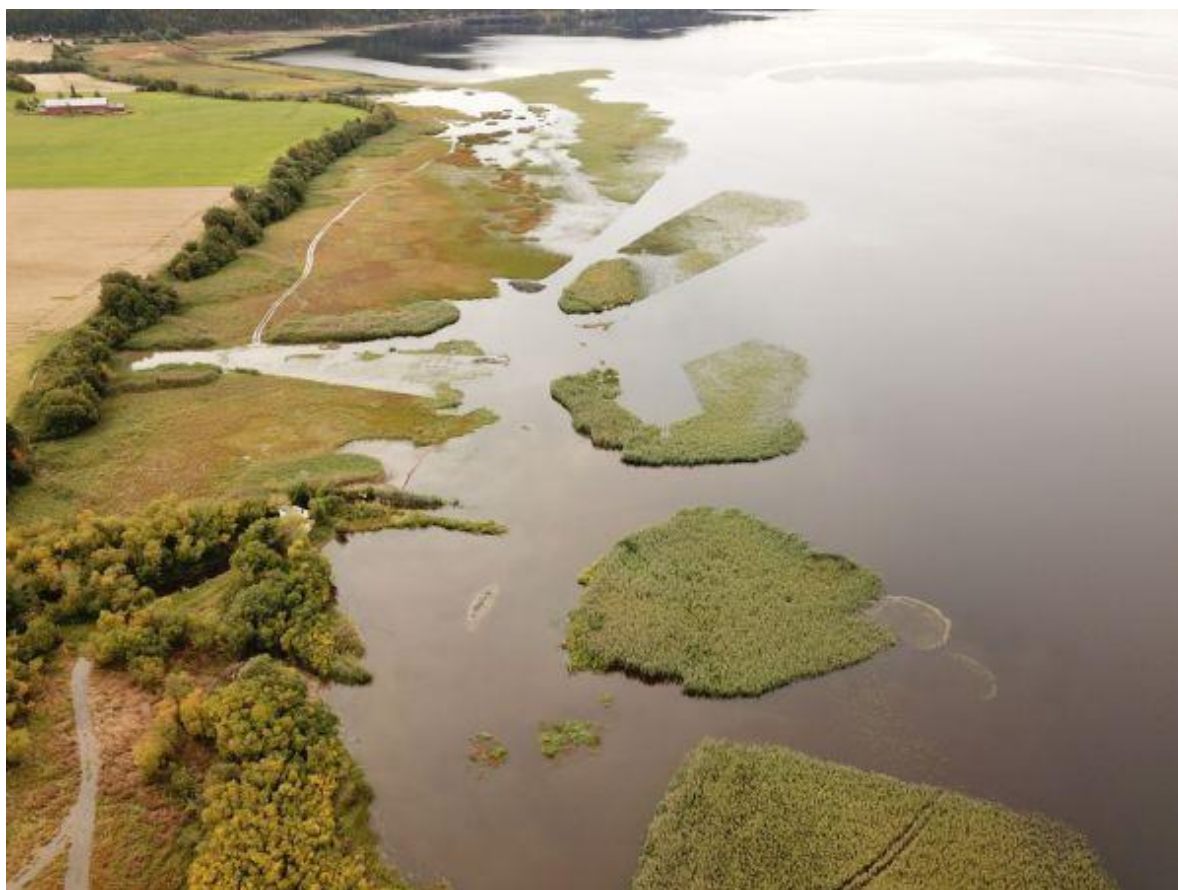
Figur 9. Dronefoto 17.09.2020 etter gjennomførte tiltak utenfor fugletårn. Foto Erlend Skutberg, SNO

I og med at det skulle graves opp mudder fra bunnen, ble det opprettet settefylkesmann som behandlet tiltaket etter mudringsforskriften i forkant av gjennomføringen. Fram til avslutning på skjøtselen 14. august 2020, ble det brukt 12 arbeidsdager i Lyngås-Lysgård FFO. Ca halvparten av dagene ble det brukt graveskuffe/gripeklo, og resten av tiden gikk til slått og ilandkjøring av vannvegetasjon. Noe av mudderet med røtter som ble gravd opp, ble lagt opp som grunnlag for øyer i området. Oversikt over skjøtselsområdet utenfor fugletårnet vises i figur 9. Oppstart av øybygging kan skimtes enkelte steder.

For å hindre partikkelspredning mest mulig under gravingen, ble arbeidet startet nærmest land. Vannplantene ytterst mot åpent vann ble slått/gravd opp til slutt. Det ble registrert brått avtagende tilgrumsing av vannet utenfor graveområdet. Allerede dagen etter utført graving var vannet betydelig klarere. Det ble ikke meldt om noen form for uhell/utslipp fra maskinene eller uønskede hendelser i løpet av tiltaksperioden.

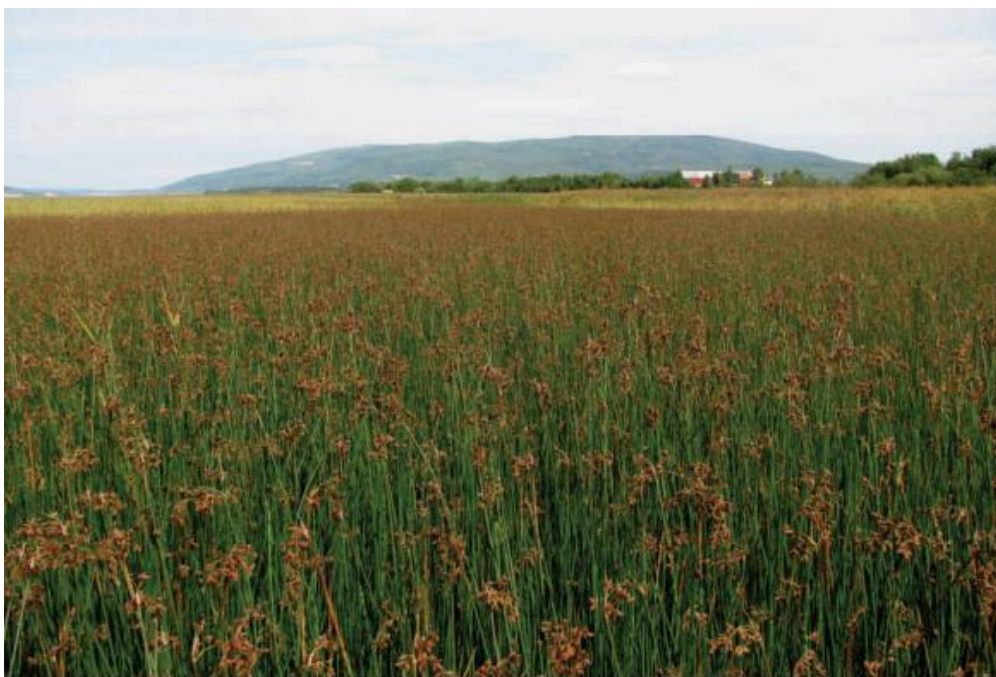
Figur 10. Sjøsivakssump lengst sør i verneområdet. Foto: D.-I. Øien 25.08. 2009. Kanalene etableres som antydnet i skisse (figur 2). Plasseringen av kanalene justeres utfra praktiske hensyn. Det bør tilstrebes å lage sikt fra odden for fuglekikking utover i minst et par retninger (fra NTNUs rapport 2010).

I 2020 ble det også startet opp med skjøtsel i den sørlige bukta i Lyngås-Lysgård FFO. Figur 10 og figur 11 viser utsikt nordover fra den lille odden som stikker ut i bukta. Det ble ikke tid til å gjennomføre skjøtsel i hele bukta i august 2020. Organisk masse som ble kjørt på land, ble lagt i haug innenfor odden, figur 14, på sørsiden av den lille bekken som munner ut her.

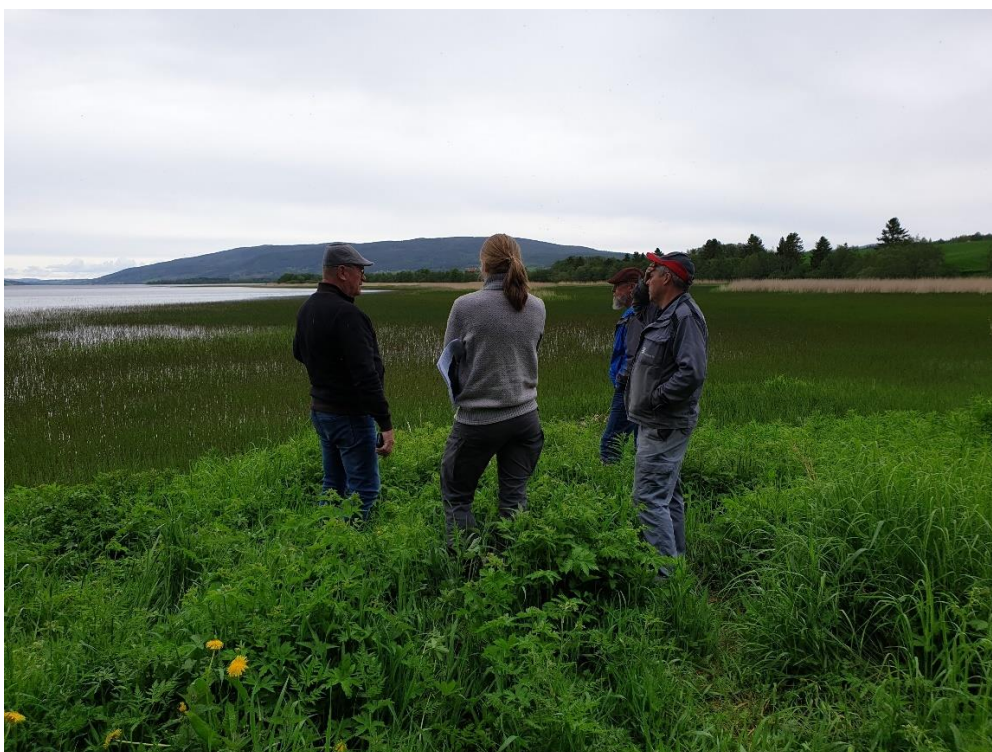
Figur 11. Fra anbudsbefering mai 2019, bildet tatt fra odden i den sørlige bukta. Foto Hilde Ely-Aastrup, SFTL

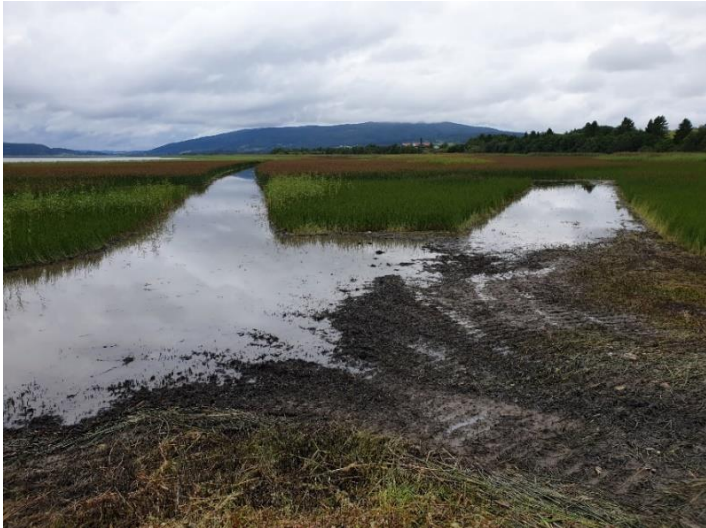
Figur 12. Etter påbegynt skjøtsel i den sørlige bukta i 2020, bildet tatt fra samme punkt som figur 11. Foto Hilde Ely-Aastrup, SFTL.

I den sørlige bukta med tett vekst av sjøsivaks og elvesnelle, ble etablering av kanaler påbegynt, for det meste kun ved hjelp av slått, figur 12 og 13. I tillegg ble vannvegetasjon på et mindre areal, dratt opp med rot vha gripeklo. Alt av ilandkjørte planter og røtter ble lagt i en haug innenfor «utsiktspunktet», figur 14, ved siden av en mindre bekk som løper ut verneområdet i den sørlige bukta.

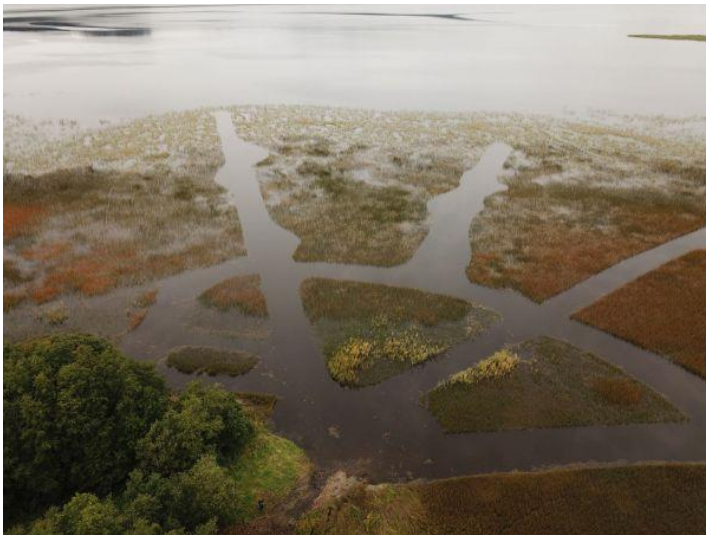
Figur 13. Dronefoto tatt 17.09.2020 etter i hovedsak slått av vannvegetasjon gjennom vannvegetasjon i den sørlige bukta. Foto Erlend Skutberg, SNO.

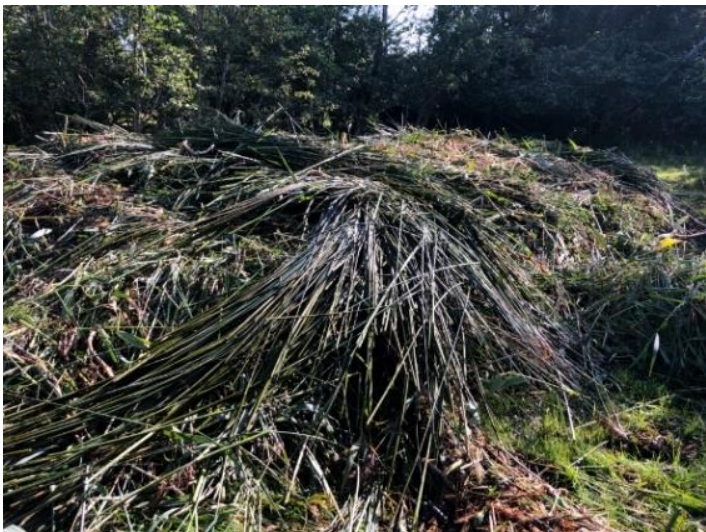
Figur 14. Organiske masser lagt i haug på land. Foto: Hilde Ely-Aastrup, SFTL

I 2021 hadde haugen med de organiske massene fra slåttene sunket betydelig sammen. Likevel ble det planlagt og avtalt å bruke ilandkjørt rotmasse fra den sørlige bukta til jordforbedring på landbruksareal. Det er usikkert hvor mye næringsavrenningen fra slike hauger betyr for den totale næringstilstanden i våtmarka, og eventuelt hvor mye det bidrar til ny gjengroing. De åpne vannkanalene sørger imidlertid for raskere gjennomstrømming av vann enn tidligere, slik at næring vaskes lettere ut.

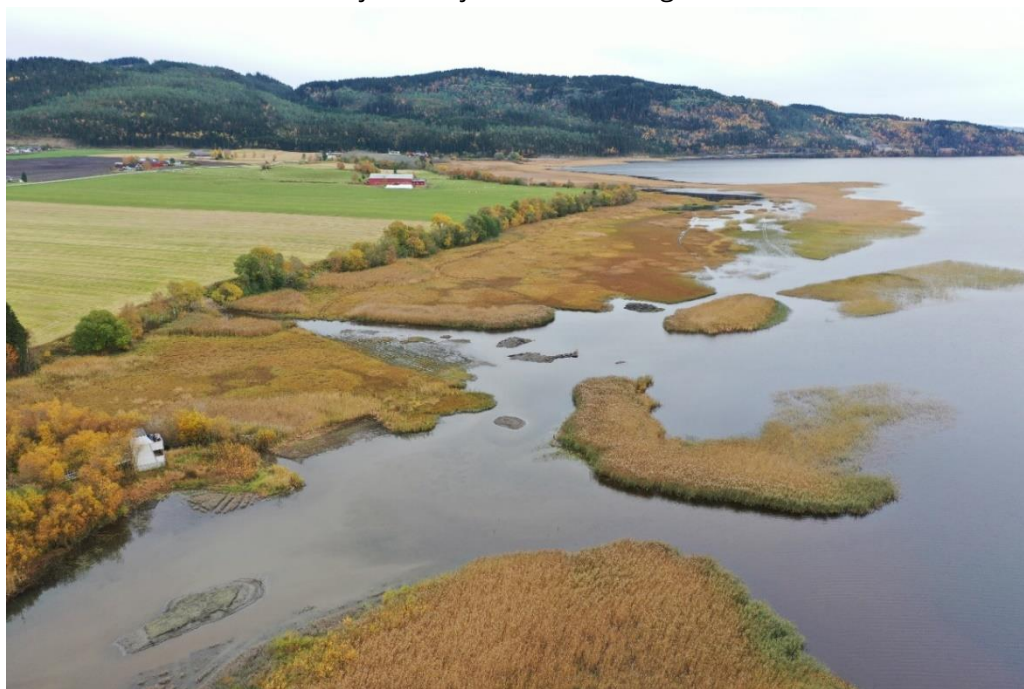
Figur 15. Etter skjøtsel og etablering av øyer utenfor utløpet av Tømmeråsbekken og fugletårnet, 6. oktober 2021. Dronefoto, Kristian Julien, SFTL.

Allerede samtidig som gravingen pågår, blir det observert flere sjeldne fuglearter i de nyåpnede vannkanalene. Flere vipere (CR i norsk rødliste 2021) «flyttet raskt inn» på de nylagde øyene i 2021. Fra det ornitologiske miljøet i regionen har vi mottatt kun positive tilbakemeldinger. Figur 15 og 16 viser dronefoto etter tredje års skjøtsel utenfor fugletårnet.

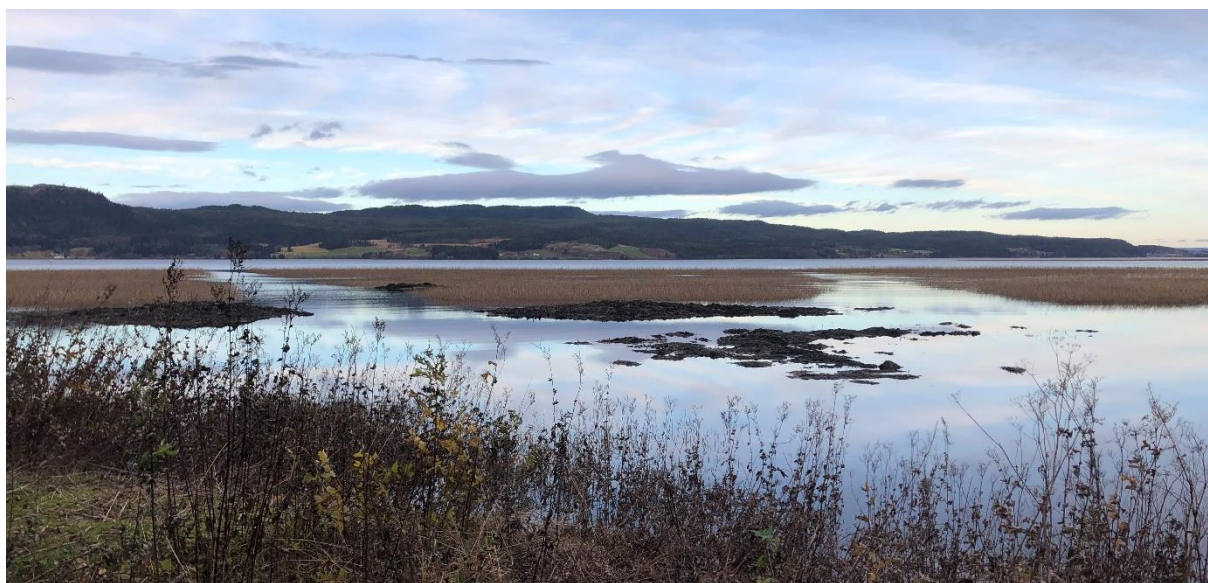
Figur 18. Bilde tatt fra odden i den sørlige bukta 3. november 2021. Vannstanden var her en god del høyere enn under skjøtselen i august. Foto May Brit Gorseth, SFTL

Det ble etablert hele 7 øyer i denne bukta, figur 17 og 18. De to amfibiemaskinene som var bruk, pakket og presset sammen organisk masse, røtter og mudder av elvesnelle og sjøsivaks, til øyene «satt godt». Hvordan vind, is og bølger vil påvirke disse øyene gjennom påfølgende vinter og vår, vil vise seg sommeren 2022. Dersom de berges gjennom den første vintersesongen, vil nye planterøtter kunne bidra til at de sikres enda bedre mot utvasking senere år. En annen faktor er
