# Forvaltningsplan for statlig sikra friluftslivsområder Nordreisa for 2020-2025

Nordreisa: Kvænnnes/Kippernes

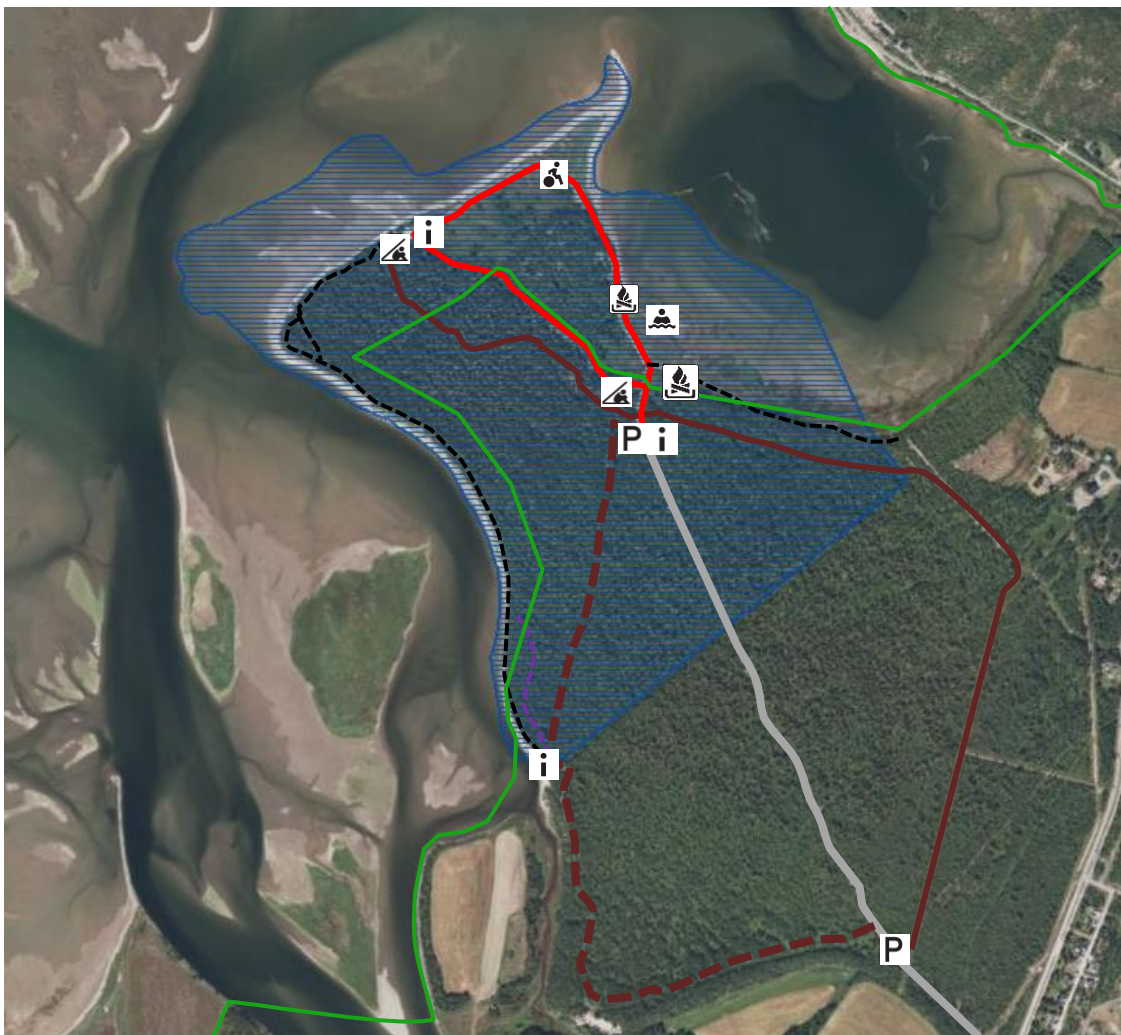
**Figur 1:** Grønn linje er naturreservatets grense, grå linje er Badeveien, Brun linje er helårs ridetrasé, mens striplet er sesongtrasé, Rød linje er universell utformet stie, svart striplet linje er andre stier, Lilla striplet linje er planlagt omlagt sti.

| nr | Tiltak | Beskrivelse | Utføres av/<br>Ansvar | Gjennomføres år | Kostnad |
|---|---|---|---|---|---|
| 1 | Omlegging av sti | Ferdselen langs sandskrenten hvor sand svalene hekker må kanaliseres mot den mindre forulepende stien som går parallelt øst for denne. (se figur 2 og 3).<br><br>Dette kan gjøres ved leing av hester frem og tilbake over planlagt trasé. | Nordreisa kommune | 2020 | 1,500,- |

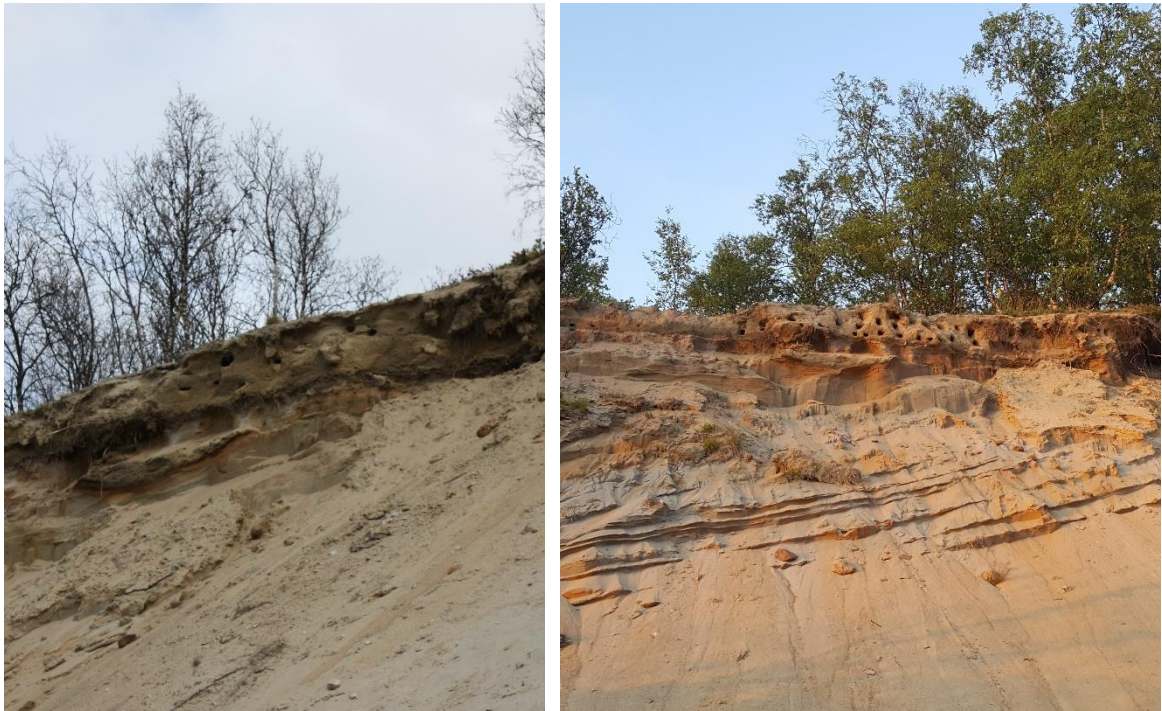
*Figur 2: Bildene viser nøyaktig samme sandsvalekoloni *Riparia riparia* (NT). Bildet til venstre er tatt 22.05.2019, mens bildet til høyre er tatt 29.07.2019. Bildet illustrer aktiv sandsvalehekking.*

| Område (navn) | Tiltak nr | Tiltak | Kostnad | Utføres av | Prioritet | Merknad |
|---|---|---|---|---|---|---|
| Kvænnes | 1 | Omlegging av sti | 1.500,- | Nordreisa kommune | 1 | Ferdselen langs sandskrenten hvor sand svalene hekker må kanaliseres mot den mindre forulepende stien som går parallelt øst for denne (se figur 2 og 3 i forvaltningsplan for Kvænnes). |

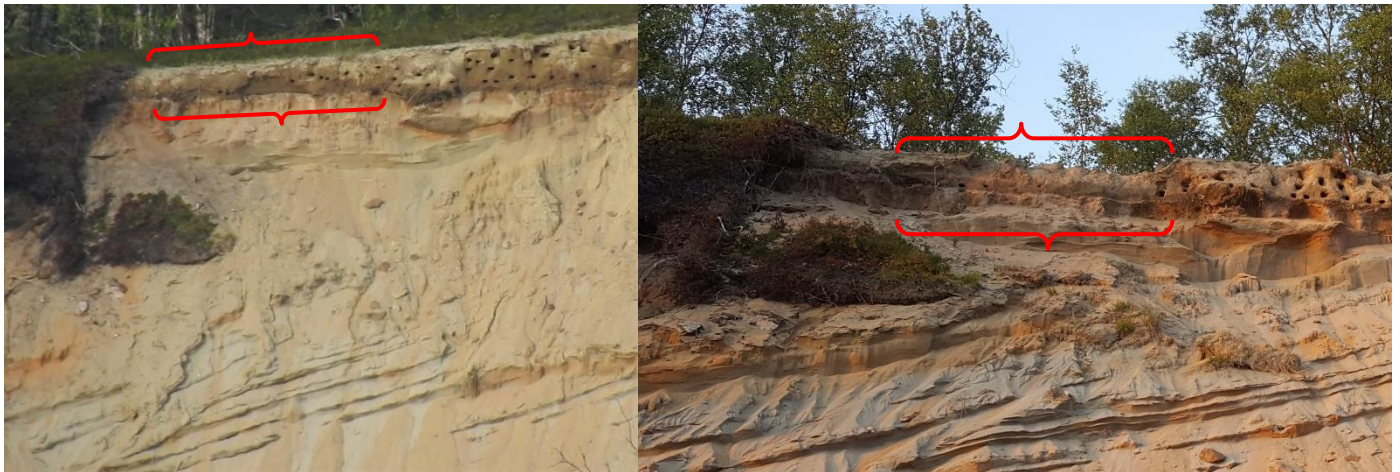
*Figur 3: Bildet til venstre er tatt 08.07, og bildet til høyre i 29.07. Det er helt tydelig at minst 9 huler er blitt rammet av skredet. Det er verdt å nevne at en hule kan være inntil én meter dyp.*

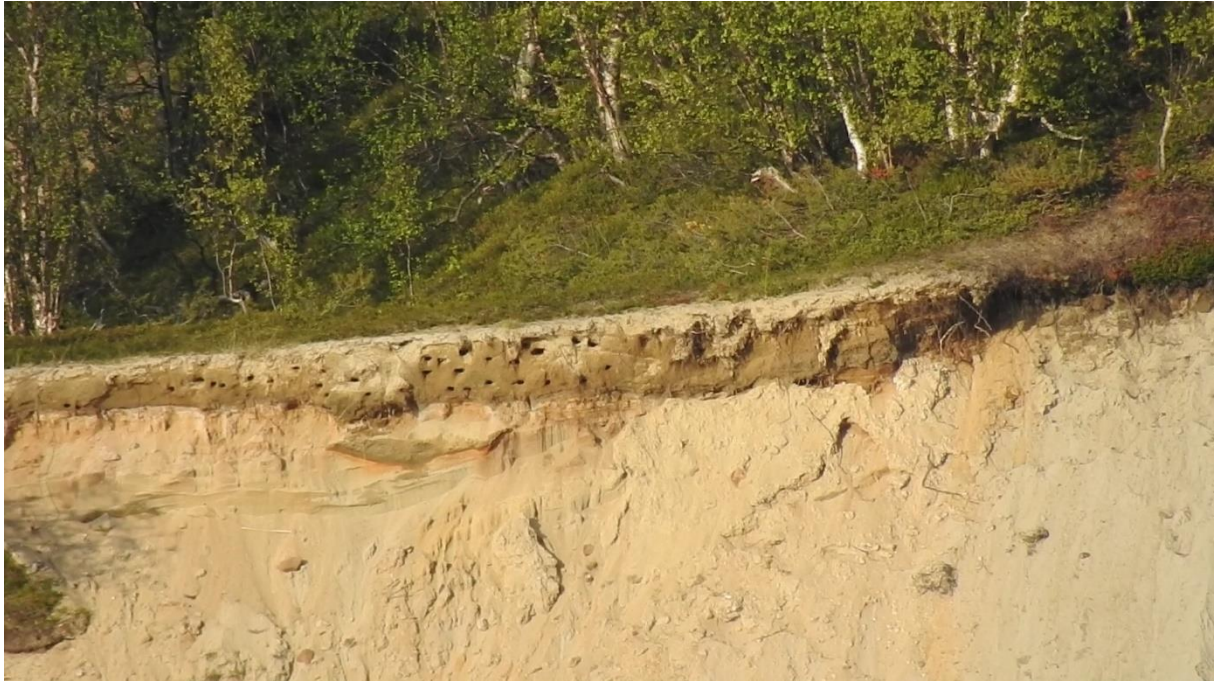
*Figur 4: Bildet illustrerer tydelig hvordan en tursti går direkte oppå sandsvalekolonien. Vegetasjonen er i stien skadet og sandkanten har falt ut der stien kommer ned fra skogen. Det fremgår i bildet at Sandsvalekolonier etableres i jordlaget hvor røtter binder jordsmonnet på plass. Når vegetasjonen slites forsvinner også røttene som binder jordsmonnet.*

| nr | Tiltak | Beskrivelse | Utføres av/<br>Ansvar | Gjennomføres år | Kostnad |
|---|---|---|---|---|---|
| 5 | Forsterke og reparere «spontanstier» | Se på muligheten for å legge stein, treklopper eller annen kanaliserende tiltak som forhindrer ytterligere stidannelser. | Nordreisa kommune | 2020<br>(Tilknytning tiltak 4) | 20.000,- |

| <b>Kvænnes</b> | 5 | Forsterke og reparere «Spontanstier» | 40.000,- | Nordreisa kommune | 14 | Det har oppstått flere stier tilknyttet rasteplassene og spesielt Sandsvaleyta. Tiltak bør sikre at ytterligere stier ikke oppstår. |

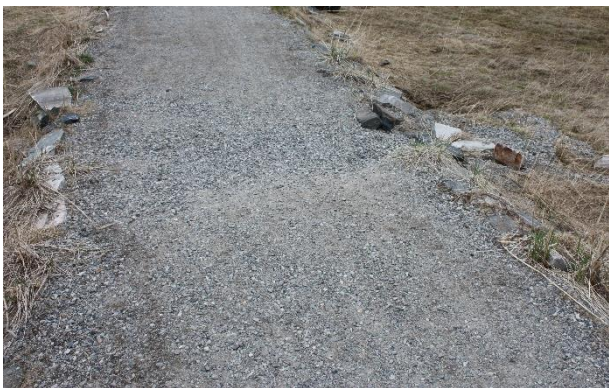
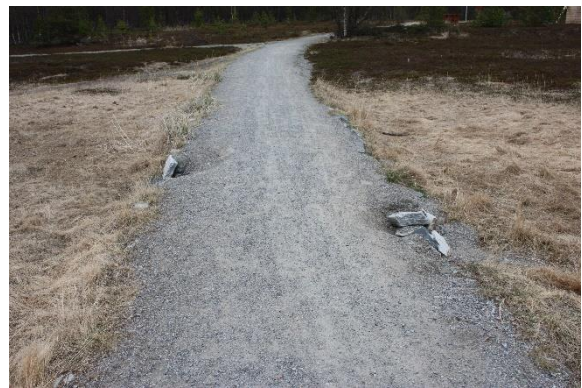
*Figur 4: Tilrettelagt gåsti skylles ut og gror igjen.*

| nr | Tiltak | Beskrivelse | Utføres av/<br>Ansvar | Gjennomføres år | Kostnad |
|---|---|---|---|---|---|
| 4 | Oppgradering av Universell utformet sti | Innebærer fjerning av torvdannelse, utbedre stikkrenne under sti som i dag er skylt ut, plane ut/fylle på stien på utsatte plasser. | Nordreisa kommune | 2020 | 20.000,- |

| <b>Kvænnes</b> | 4 | Ruste opp og oppgradere universell utformet sti | 20.000 | Nordreisa kommune | 11 | Stien er stedvis skylt vekk, steinoppbygd kant har kollapset tilknyttet stikkrenner og er ellers overgrodd. |

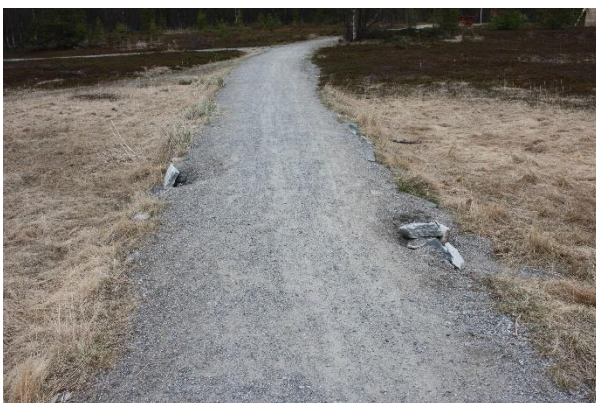
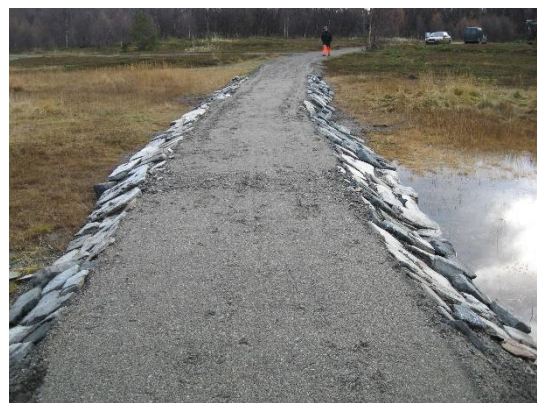
*Figur 5: Bildet til venstre er tatt 22. mai 2019. Bildet til høyre er fra 20. oktober 2009.*

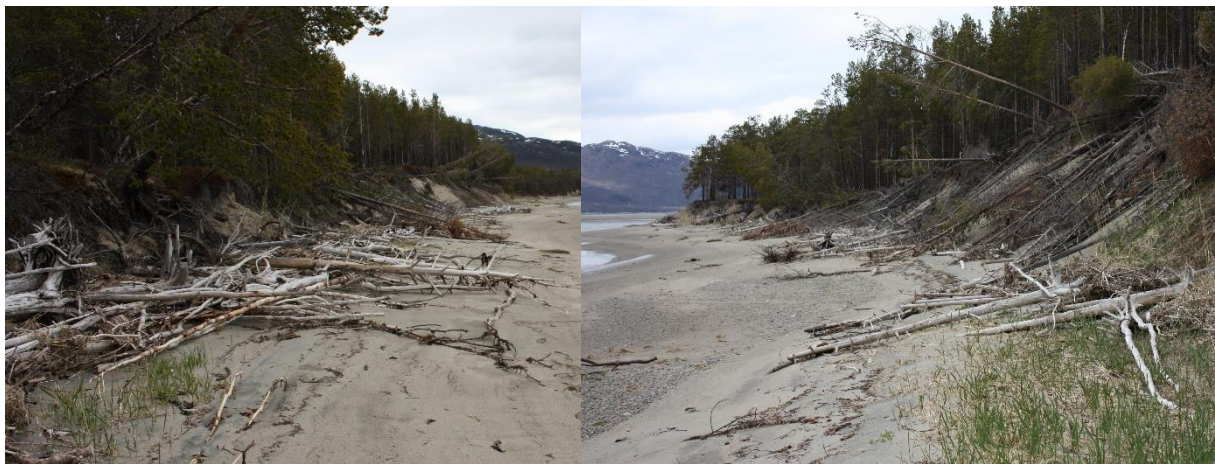
*Figur 6: Viktige økologiske funksjoner. Drivved og falltrær som resultat av erosjonen langs strandlinjen. Kommunen har mottatt forespørsler om å rydde dette; ikke aktuelt.*

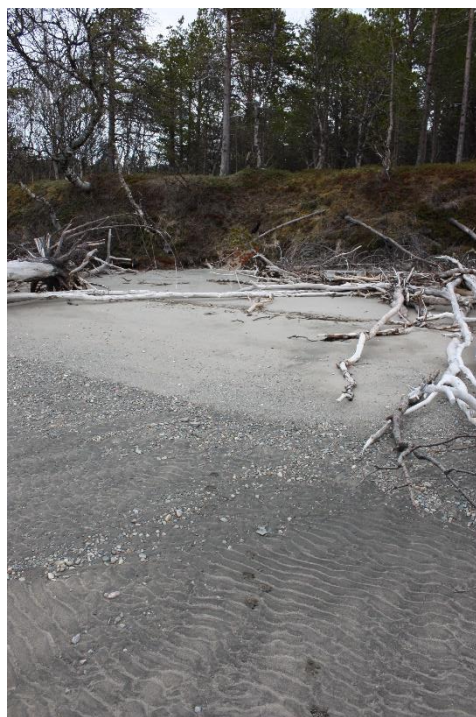
*Figur 7: Oterspor som leder inn i ett av minst to aktive oterhi.*
