## Vigre, Jæren kommune

Revidert oktober 2015. Petter Snilsberg

**NOTAT – NATURRESTAURERING MED TILTAKSBESKRIVELSE OG VEDLEGG**  
**August 2015**

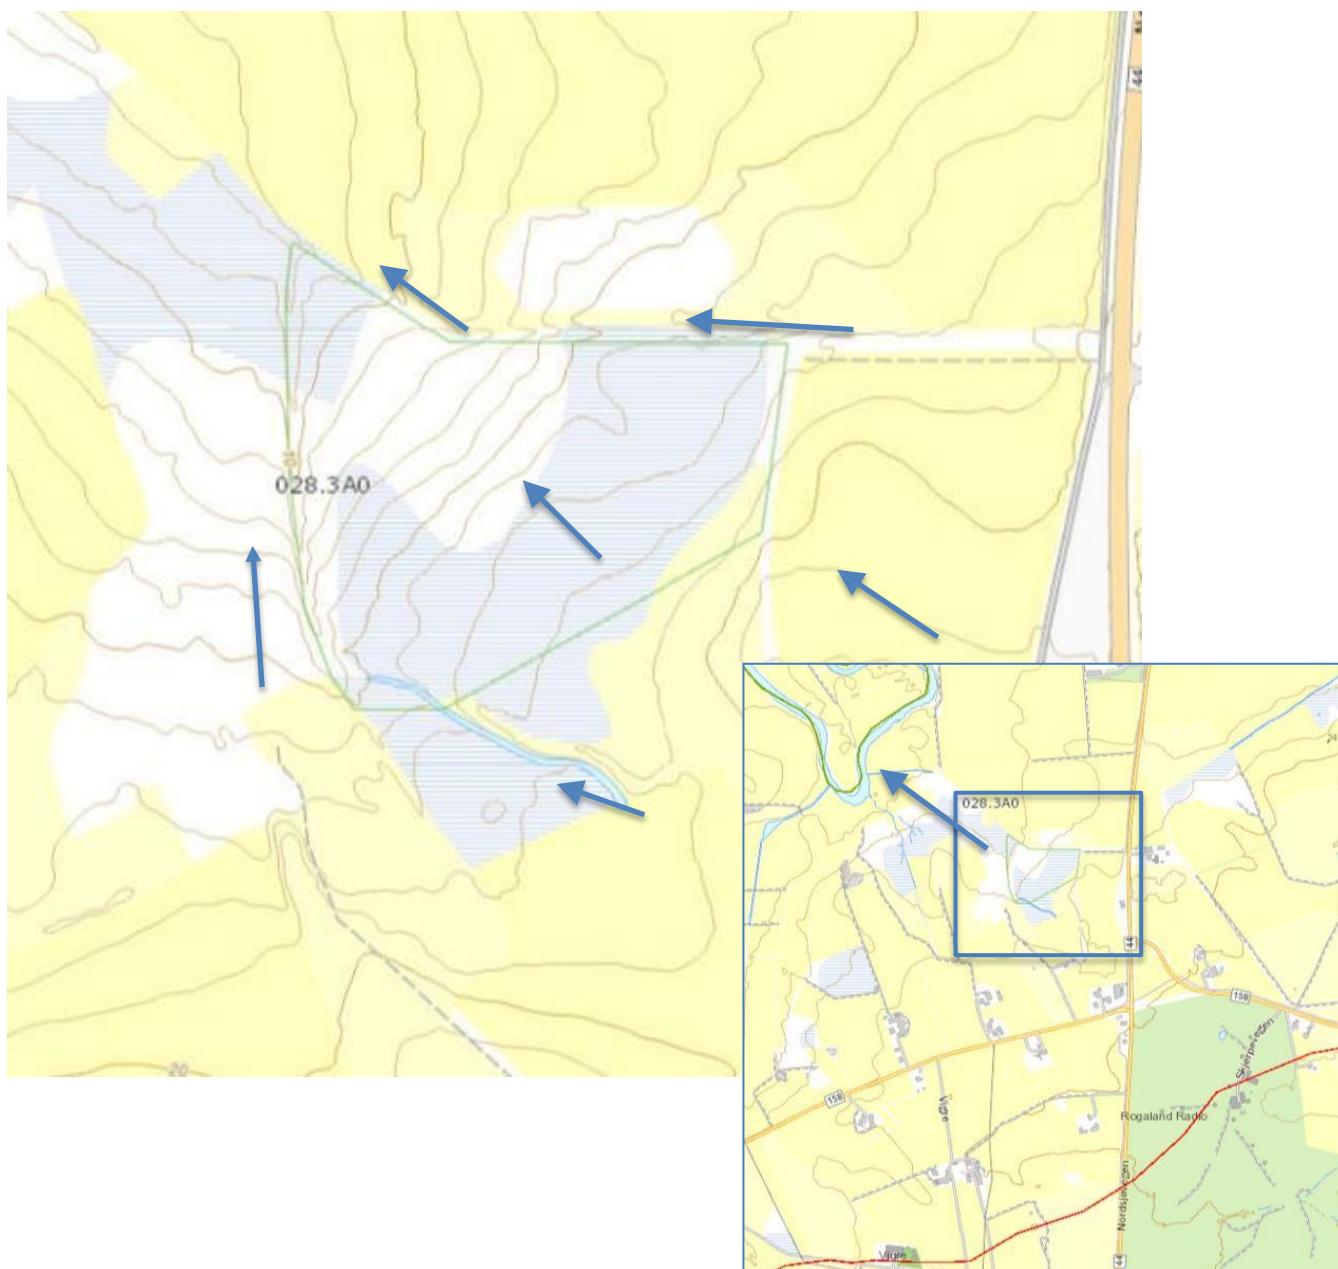
Vigre-myra ligger i skrånende terreng med grøfter på nordsiden og i vest. Myra stiger fra ca. 8 moh i nord til ca. 19 moh i øst. Det er tilsig inn på myra fra øst og sør med avrenning i nordvest.

Rød strek viser vannskillet ihht vann-nett.no. Grønne streker indikerer bekker. Piler er antatt retning på vannstrøm.

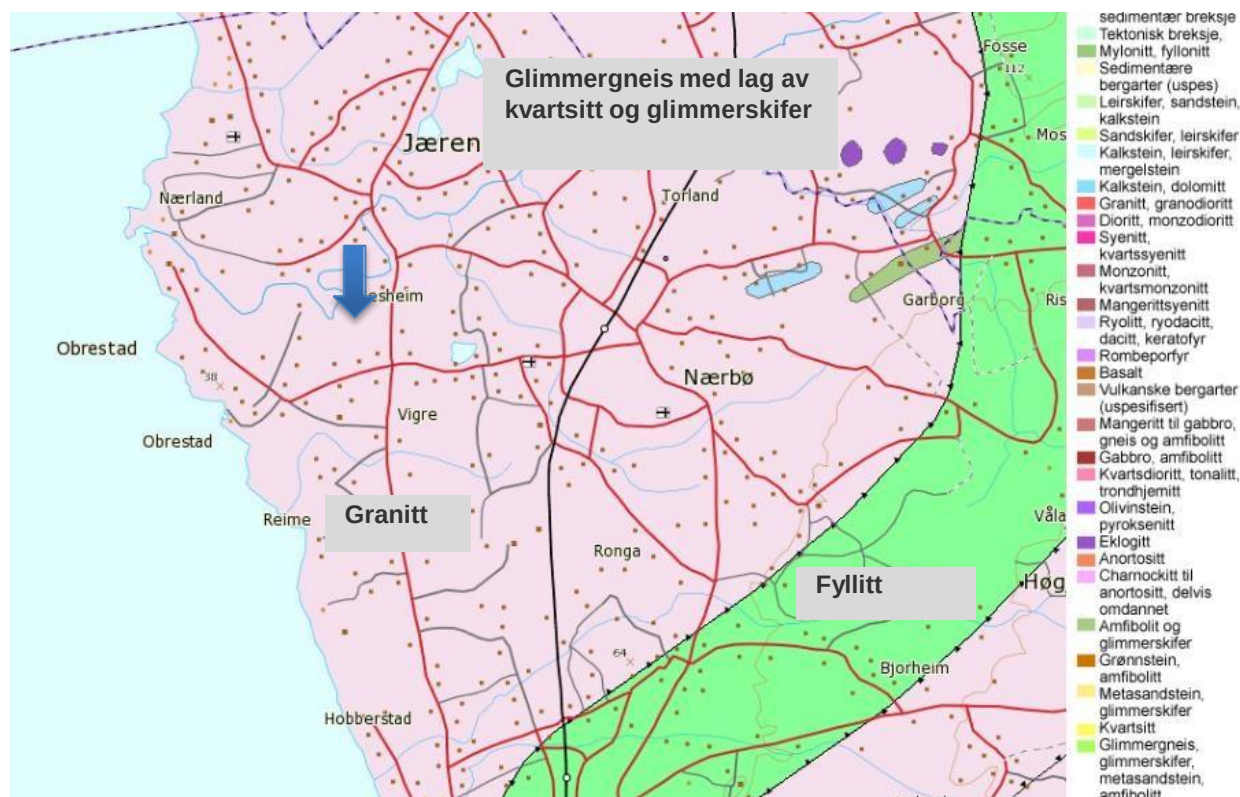
Området består av glimmerrik gneis og skifer.

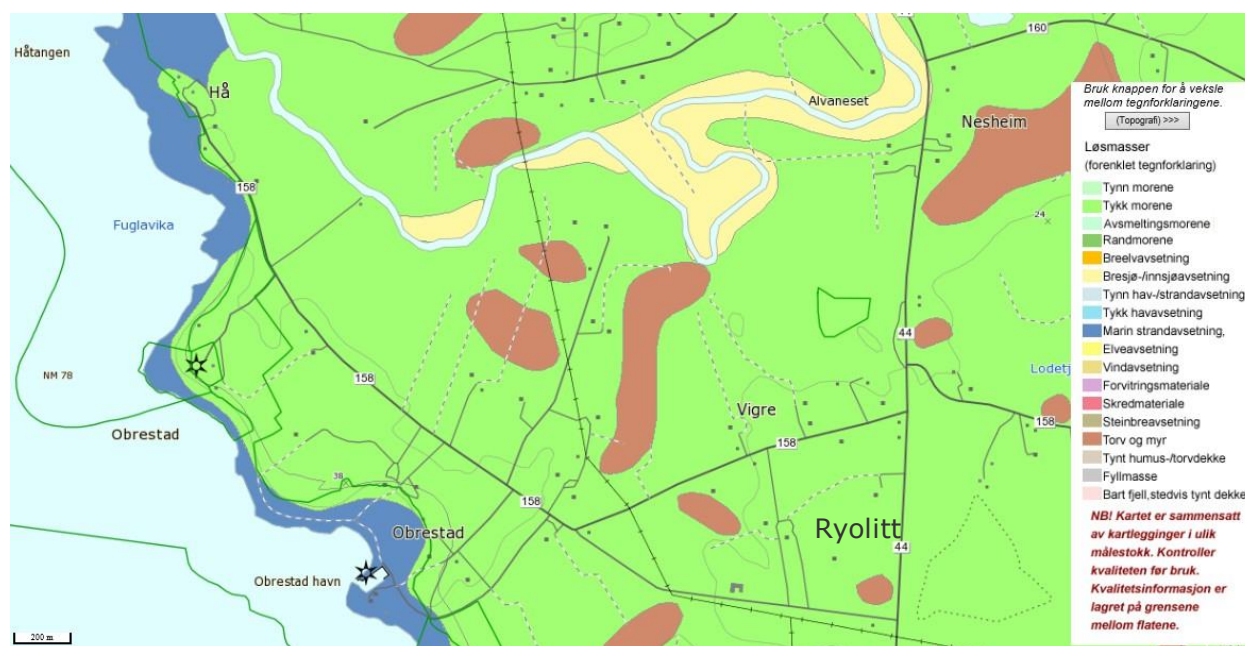
Løsmassene består av tykk morene med elveavsetninger langs elvedragene. Det er lokale forekomster av torv og myr. Tykkelsen på torvlaget er relativt liten.
